**Berichts-Nr.:** 195.18. [REDACTED]  
**Bearbeitungszeitraum:** Dez 2018 und Mai 2019  
**Projektbezeichnung:** „Untersuchung auf Asbest im alten Bodenbelagskleber, Graunstr. 7“  
**Betr.:** Begehung einer Wohnung wg. möglicher Belastungen durch Asbest  
in Whg. [REDACTED] 3.OG, Graunstr. 7 in 13355 Berlin

## Kurzbericht

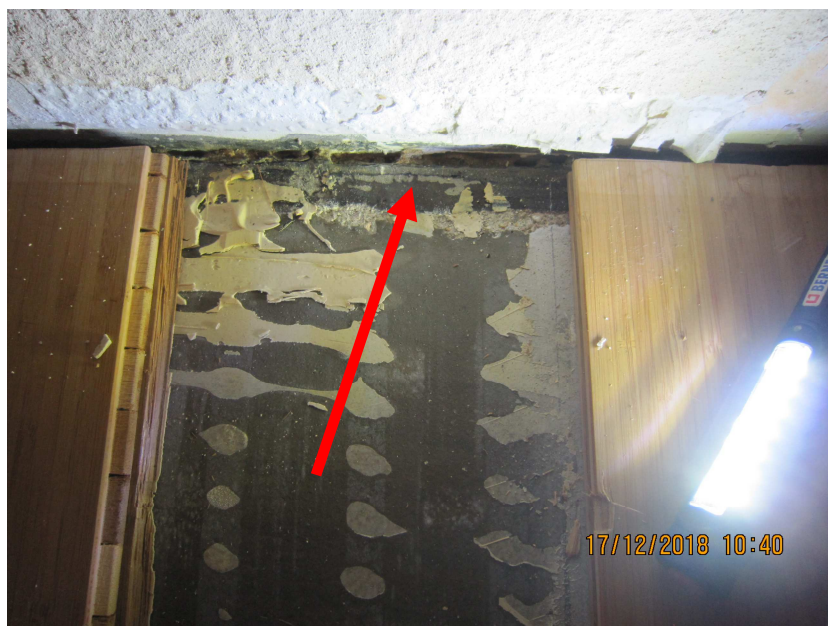
Nach vorsichtigem Anheben des liegenden Belags mittels Hammer und Stechbeitel wurde der darunter befindliche Belag angefeuchtet und mit einem Spachtel in einen verschließbaren Beutel aufgenommen und überführt. Dies geschah an zwei gegenüberliegenden Punkten in der quadratischen Öffnung. Siehe Bild 2. Eine Probe wurde dem akkreditierten Labor der Competenza GmbH zur Untersuchung auf faserförmige Stoffe, speziell Asbestfasern, zugesandt. Das Labor wird die Untersuchung gemäß VDI 3866 Blatt 5 (aus 2017-06) durchführen. Die zweite Probe liegt als Rückstellprobe vor und kann eventuell später untersucht werden.

Gemäß Prüfbericht BL16143 der Competenza GmbH ist die mittels REM/EDXA (Rasterelektronenmikroskopie mit energiedispersiver Röntgenmikroanalyse) untersuchte Probe "2.1 Estrich mit Kleberresten von Flexplatten" asbesthaltig, sie enthält Chrysotil-Asbest mit der Geometrie lungengängiger WHO-Fasern. Siehe Bericht BL16143 in der Anlage.

befindliche schwarze Belag unter dem liegenden Fertigholzparkett asbesthaltig ist. Der ermittelte Gehalt liegt bei größer 1 %. Bei unsachgemäßer Behandlung kann von ihm daher gesundheitliche Gefahr durch Freisetzung lungengängiger Fasern ausgehen. Es besteht ein Überdeckungsverbot für festgebundene asbesthaltige Materialien. Vor Verlegung eines neuen Belags muss der schwarze Belag gemäß Gefahrstoffverordnung (GefStoffV) und der Technischen Richtlinie für Gefahrstoffe TRGS 519 mittels einem von der DGUV (Deutsche Gesetzliche Unfallversicherung) zugelassenen emissionsarmen Verfahren (DGUV-220-012) vom Estrich abgefräst und die Wohnung anschließend fein gereinigt werden. Als Ziel nach Abschluss der Arbeiten muss sichergestellt werden einen Fasergehalt in der Raumluft von 500 Fasern pro Kubikmeter zu unterschreiten. Für diese Arbeiten dürfen nur mit dieser Methode zugelassene und beim Landesamt für Arbeitsschutz, Gesundheitsschutz und technische Sicherheit Berlin (LA-GetSi) gemeldete Betriebe beauftragt werden.

**Bild 2.** Probenahmestelle Whg. [redacted] im 3.OG, Wohnzimmer

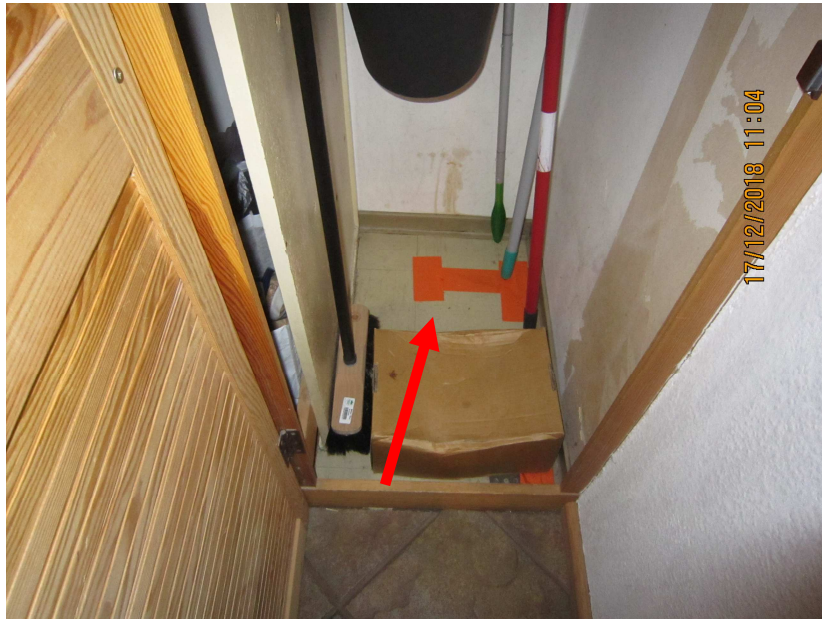
Am 17.12.2018 fand die mit Herrn [REDACTED] vereinbarte Ortsbegehung seiner damaligen Wohnung in der Graunstr. 7 statt. Fassade siehe Bild 1. Die Begehung galt der Feststellung, ob und inwieweit Asbestrückstände in der Bausubstanz festzustellen wären. Verdächtig war diesbezüglich ein schwarzer Rückstand auf dem Estrich unter dem zur Zeit befindlichen Fertigholzparkett im Wohnzimmer. Hier sollte nach Angaben des Auftraggebers früher ein Belag aus sogenannten Vinyl-Asbest-Platten (asbesthaltige Floor-Flex-Platten) gelegen haben. In der Besenkammer im Flur waren noch Reste des alten Belags zu erkennen. Siehe Bild 3

**Bild 3.** Verbliebener alter Bodenbelag in der Besenkammer
